PAOLO BATTAINI

8853 S.p.a.
Pero (MI).

Microstrutture di metalli preziosi in 3D.

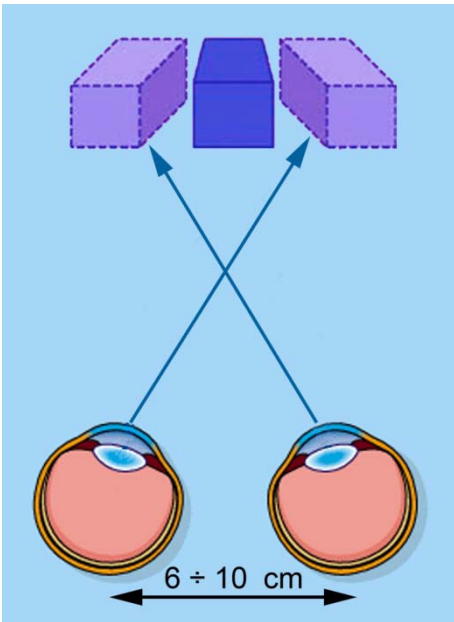
Figura 1.

L'occhio destro osserva l'oggetto che appare come dal disegno in alto a sinistra. Viceversa per l'occhio sinistro. La combinazione delle due immagini data dal nostro cervello fornisce il senso della profondità, come da disegno centrale.

Il cervello umano è in grado di ricavare informazioni sulla profondità degli oggetti osservati utilizzando le immagini acquisite dai due occhi. I nostri occhi sono separati da una distanza di $6 \div 10$ cm e forniscono due viste leggermente diverse, come illustrato in figura 1. Questo fenomeno, noto con il nome di parallasse, varia con la distanza tra l'osservatore e ciò che egli osserva. Infatti la parallasse è maggiore per gli oggetti più vicini. Il nostro cervello processa questa informazione di parallasse e la converte in una informazione di profondità. Esistono diversi metodi per ottenere due immagini del medesimo oggetto visto con due orientamenti diversi, in modo da simulare quanto fanno i nostri occhi. Le due immagini vengono chiamate "coppia stereo". Ipotizzando che una delle immagini sia ottenuta con l'occhio sinistro e l'altra con l'occhio destro, possiamo produrre una immagine 3D con la percezione della profondità osservando l'immagine ottenuta dalla combinazione della coppia stereo. Un metodo abbastanza diffuso per combinare le due immagini consiste nell'ottenere una delle due con un falso colore rosso e l'altra con un falso colore blu. Le due fotografie vengono poi sovrapposte mediante un software per l'elaborazione delle immagini e quindi il risultato viene osservato con occhiali aventi un filtro rosso sull'occhio sinistro ed uno blu sul destro.

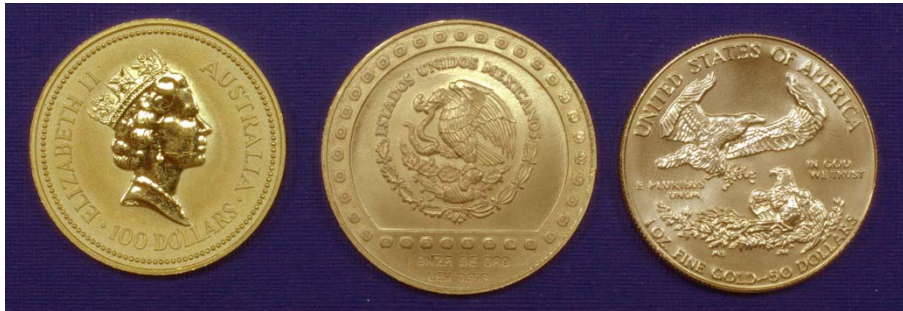
Figura 19.
Le tre monete d'oro hanno diverse finiture superficiali.

Consideriamo le tre monete d'oro di figura 19. La moneta da 100 dollari a sinistra presenta un fondo satinato, molto opaco, che fa risaltare bene la figura al centro, lucidata in modo speculare. Le altre due hanno una finitura ancora satinata, ma con gradi diversi di opacità, inferiore per la moneta da 50 dollari a destra.

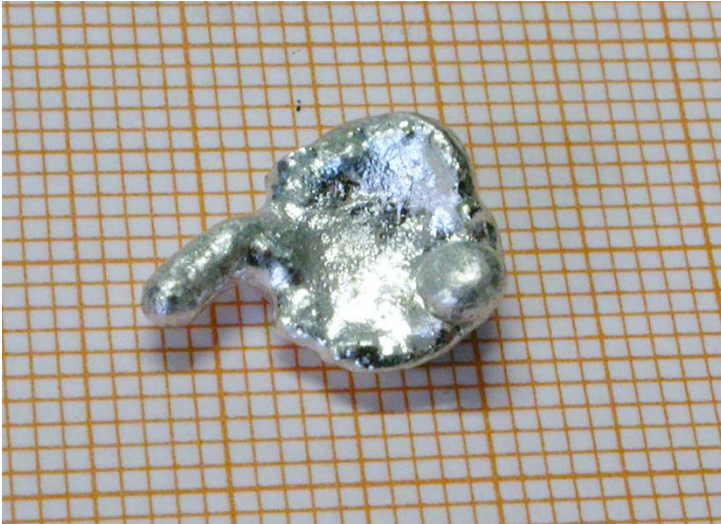
Figura 31.

Talvolta è possibile riconoscere la presenza di contaminazioni nella grana di argento semplicemente osservando la superficie dei grani e individuando eventuali macchie o opacità.

Anche la superficie di un grano di argento è una superficie grezza di colata. Spesso l'occhio esperto è in grado di riconoscere la presenza di contaminazioni nell'argento, semplicemente dalla presenza di macchie o aloni sulla superficie dei grani. La figura 31 è un esempio di grano d'argento contaminato da ossidi di stagno. L'osservazione 3D della sua superficie chiarisce il motivo per cui visivamente si osservano macchie opache su di essa. La presenza di cristalli di ossidi di stagno (figure 32 e 33) crea un aumento di rugosità che fa apparire la superficie più opaca.
